2012-11-23 Dnr 535-7492-12

### **Begäran om uppgifter**

**Kommentar till illustrationer i bilaga**

**Bilaga fotodokumentation:**

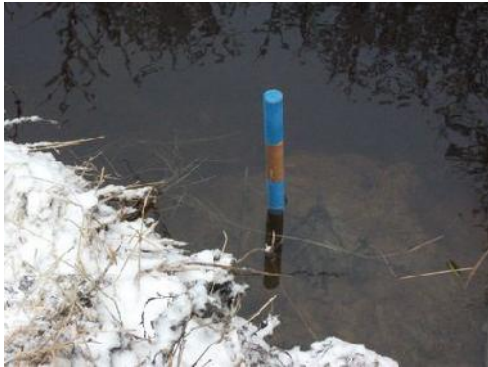
Fotodokumentation gjord av entreprenören november 2010 direkt efter första etappen av fördämningen visar på en vattennivå motsvarande den dammen reglerar med flöde i lågvattenutskov fungerande som fiskväg.

Blå träpåle (pegel) november 2010

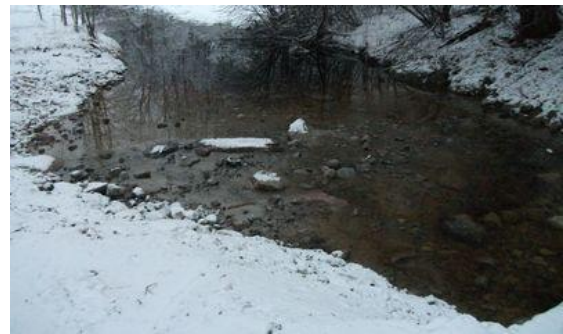
Fördämning november 2010

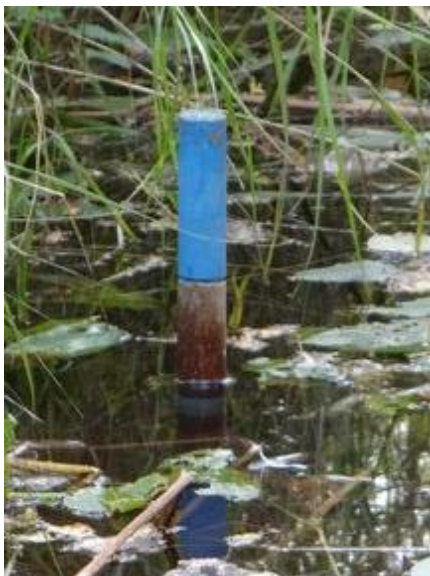
Fotodokumentation av Olof Agner 2012-09-08 strax efter fördämningen reviderats visar på fördämning med vattennivå några centimeter över fördämningens nivå, endast några större stenar är över vattenytan. Foto av pegeln vid samma tillfälle visar en nivåhöjning jämfört med innan på cirka de sju centimeter som anvisats för denna etapp.

Pegel 2012-09-08

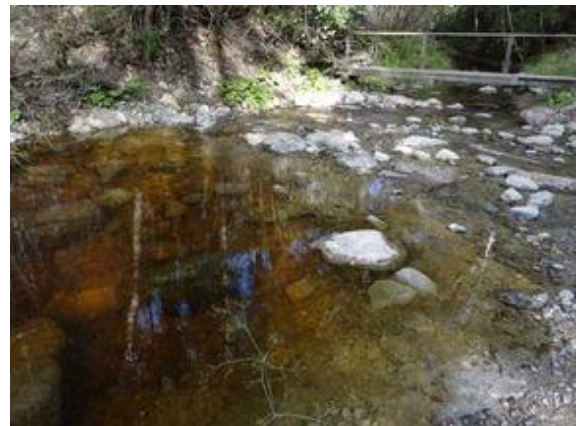
Fördämning 2012-09-08

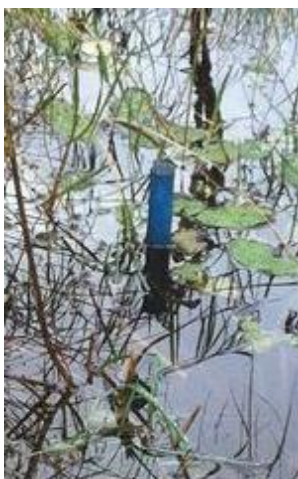
Den tredje uppsättningen fotografier 2012-10-10 togs av Olof Agner efter att klagomål framförts på fördämningen och efter en längre period av ihållande regn. Vid detta datum nådde vattenytan inte över gräsmattan på den aktuella fastigheten utan 5-10 centimeter under men marken var vattendränkt där liksom på flera ställen i omgivningen. Bilder från fördämningen visar på en vattennivå som klart ligger över den som fördämningen reglerar och enligt pegeln cirka 10 centimeter högre.

Enligt beskrivning från inspektionstillfället var då pegeln cirka 5 centimeter under vattenytan. Det tyder då på en vattennivå 20-25 centimeter högre än den dammen reglerar till.

Pegel 2012-10-10

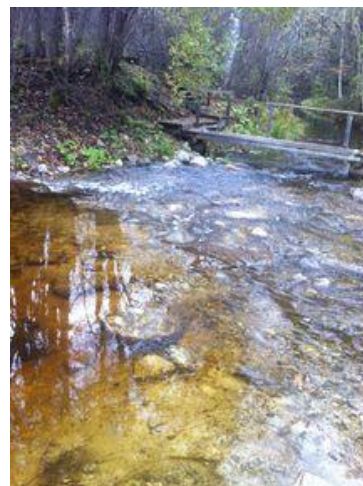
Fördämning 2012-10-10
