Svar på skrivelse från Länsstyrelsen

”Angående hög vattennivå i Hillesjön till följd av anlagd tröskel o Verkmyraån, fastigheten Varva 3:1, Gävle kommun”

Bilaga 1b till:

Beskrivning av förhållanden gällande flöden i vattensystemet Hillesjön och Verkmyraån

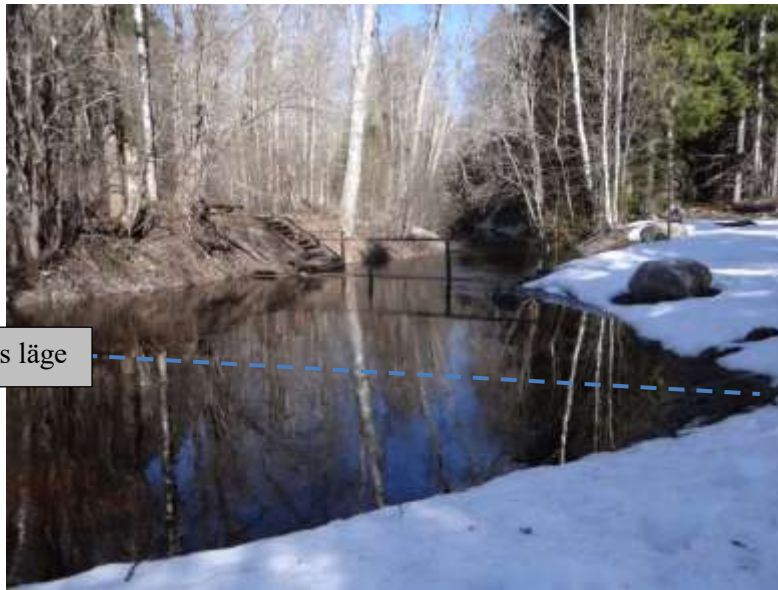
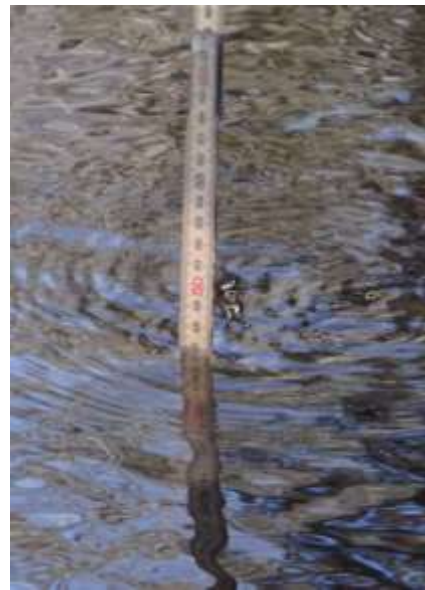
2013-04-20 Ingen synlig nivåskillnad kan observeras över dammen.

Dammens läge

Aktuella mått; Vattenytan över dammen 45-50 cm. Vattenytan över gamla dammens botten 110 cm.

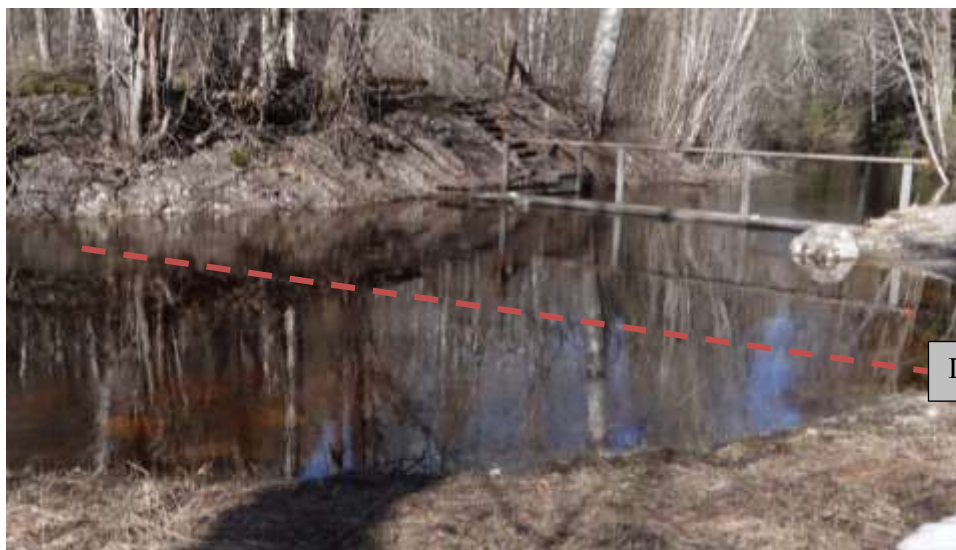
2013-04-27 Fortfarande ingen synlig nivåskillnad över dammen.

Dammens läge

Aktuella mått; Vattenytan över dammen 40 cm. Vattenytan över gamla dammens botten 90 cm.

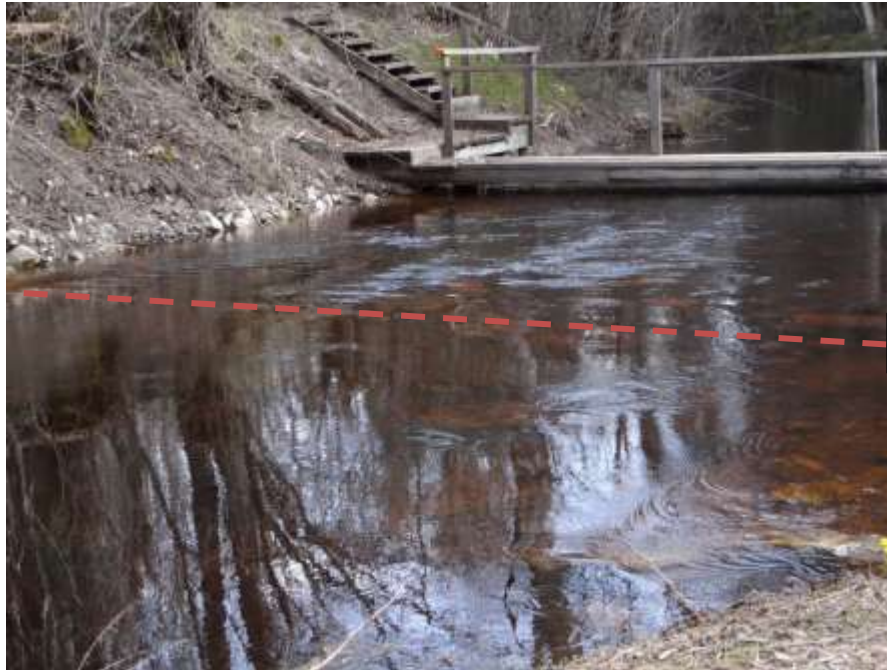
2013-05-04 Man skönjer en krusning över dammen men fortsatt hög vattennivå nedströms.

Aktuella mått; Vattenytan över dammen 25-30 cm. Vattenytan över gamla dammens botten 70 cm.

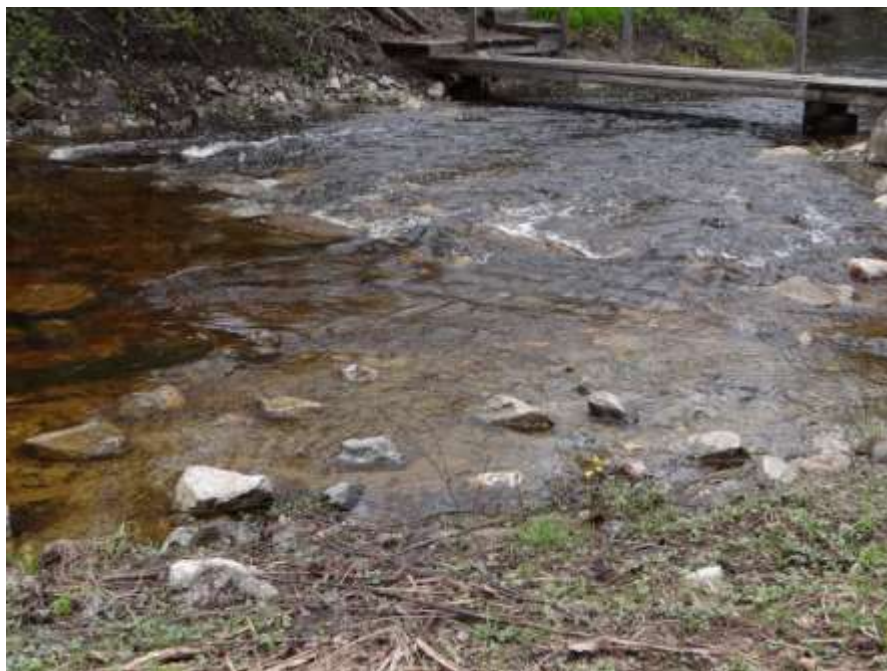
2013-05-09 Här framgår en effekt av dammen, med synbar nivåsenkning efter passagen, men fortfarande hög vattennivå i Verkmyraån nedströms från dammen.

Aktuella mått; Vattenytan över dammen 15-20 cm. Vattenytan över gamla dammens botten 55 cm.

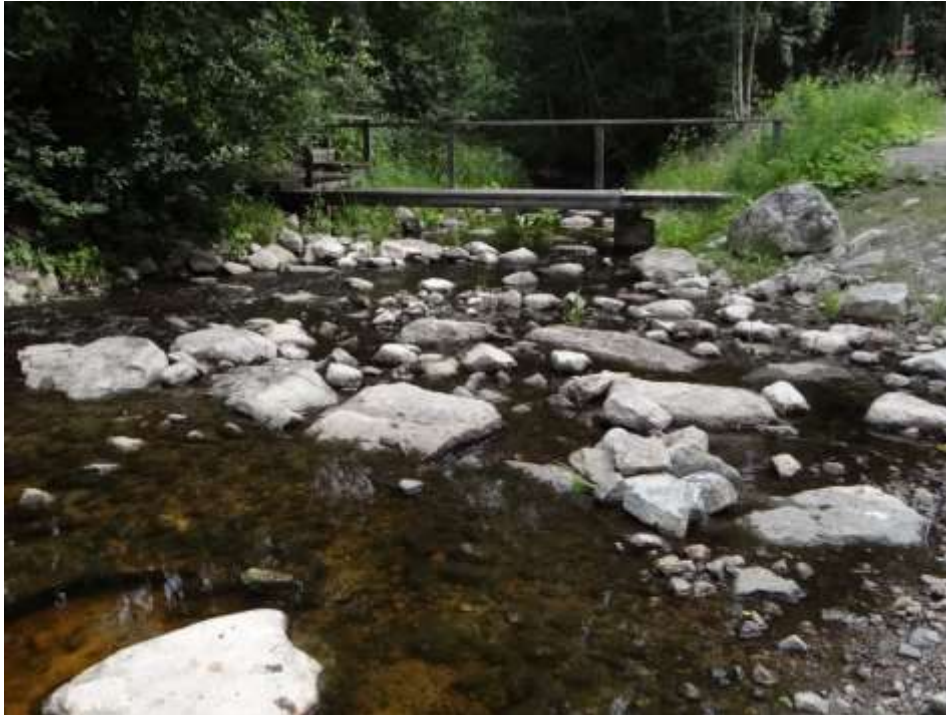
2013-07-02 Här är vattennivå något över normalnivå där dammen släpper fram vatten till avsedd nivå. Vattnet rinner sedan lugnt med en fungerande vandringsväg för fiskar.

Aktuella mått; Vattenytan över gamla dammens botten 20 cm.

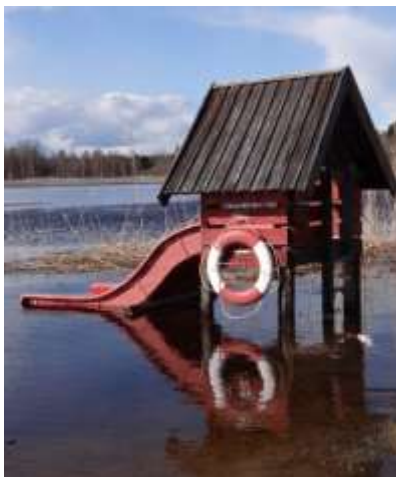
2013-04-27

Mätning i Hillesjön vid referenspunkt (rutschkanans fundament på badplatsen) visar på följande serie: **2013-04-27 55 cm**, **2013-05-04 35 cm**, **2013-05-09 20 cm**, **2013-05-15 17 cm**, **2013-05-19 14 cm**, **2013-06-02 10 cm** och **2013-07-02 7cm**. Det skall i sammanhanget påpekas att rutschkanan placerades där 1999 med syftet att fundamentet skulle stå i vattenbrynet vilket tyder på att nuvarande vattennivå överensstämmer bra med nivån 1999.
